KOMPLEXNÍ PŘÍSTUP K ZABEZPEČENÍ INTEGRITY VYSOKOTLAKÉHO PLYNOVODU DN 400

Ing. Aleš Brynych
CEPS a.s.

Konkrétním příkladem tohoto komplexního přístupu k zabezpečení integrity byla rehabilitace plynovodu DN 400 o délce 55 km v jihozápadním Polsku. Rehabilitace zahrnovala tyto základní kroky:

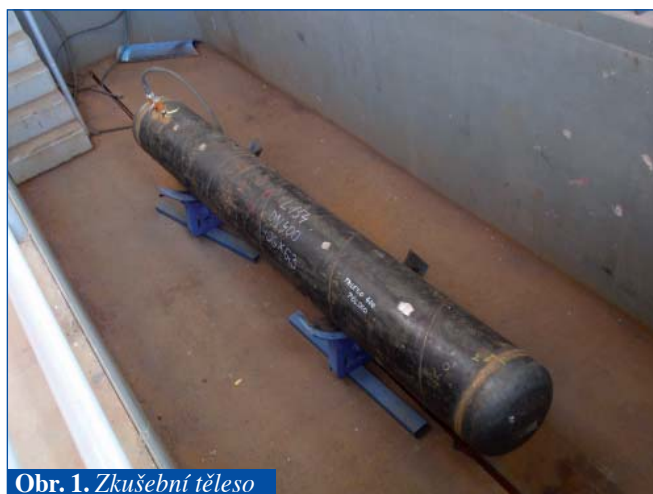
Obr. 1. Zkušební těleso

Zkušební těleso (obr. 1) o délce 2,9 m a objemu 360 l bylo oboustranně zadýnkováno a osazeno návarky. Tyto návarky byly ostrojeny armaturami pro naplnění potrubí vodou, snímání tlaku, napojení vysokotlaké hadice pro přívod a odpuštění tlakové vody. Uvedené zkušební těleso bylo za účasti provozovatele a generálního dodavatele postupně tlakováno k mezi kluzu na hodnotu trvalé integrální obvodové deformace $\epsilon = 0,05$ % a poté k mezi pevnosti až do destrukce materiálu. Přehled dosažených hodnot při tlakování zkušební tělesa je uveden v tabulce 4.

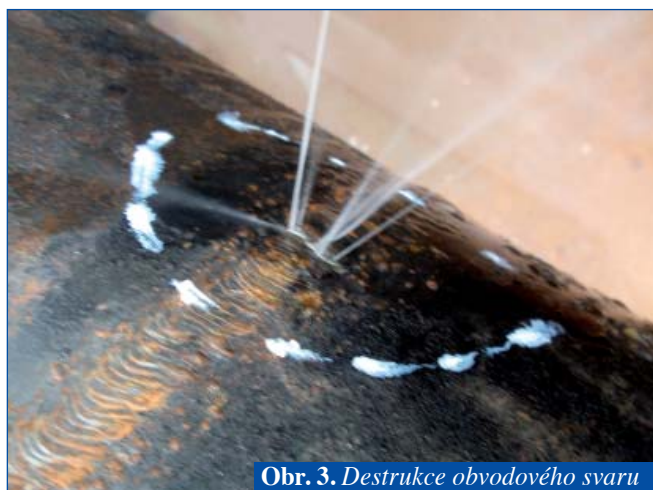
Obr. 3. Destrukce obvodového svaru

Při tlaku blízkém se výpočtovému tlaku meze pevnosti zkušební tělesa došlo k destrukci obvodového svaru (obr. 3 a 4) při tlaku 16,632 MPa.

Na základě průběhu a výsledků provedených zkoušek byl stanoven maximální tlak tlakové reparace $P_{\max} = 10,450$ MPa. Zároveň maximální hodnota trvalé obvodové deformace ϵ nesmí překročit 0,05 %.

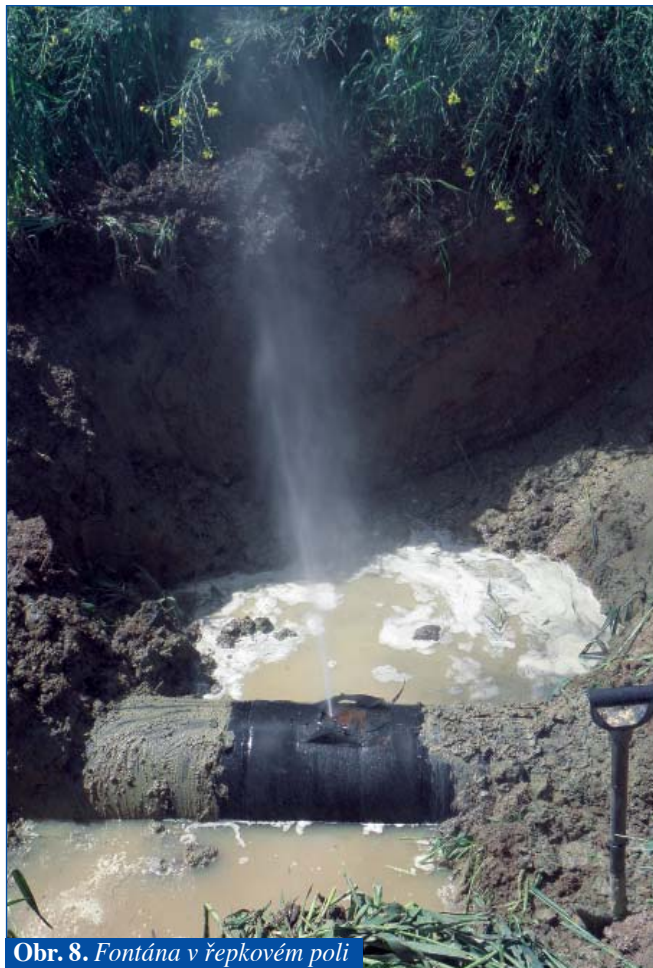
Obr. 8. Fontána v řepkovém poli

V průběhu tlakové reparační došlo dvakrát k destrukci potrubí. Poprvé na části plynovodu, která byla vybudována v roce 1997. Při časové prodávě po dosažení maximálního tlaku v prvním cyklu tlakové reparační došlo k výraznému poklesu tlaku. Na základě provedeného prvního cyklu tlakové reparační a teoretických výpočtů byla stanovena změna objemu vody v úseku, resp.

velikost úniku vody v množství cca 411 l/hod. Tento poměrně velký únik vody lze při „příznivých podmínkách“ (vada situovaná na vrchní části potrubí a relativně suchý terén v lokalitě vady) najít i pochůzkou po trase. Po důkladném provlhlčení terénu v okolí vady po několikanásobném natlakování a následném samovolném odtlakování potrubí plynovodu byla po několika dnech vada nalezena. Po odkopání potrubí v prostoru objeveného prameniště na kraji řepko-

vého pole již nebylo nutné místo perforace na potrubí dlouho hledat (obr. 8).

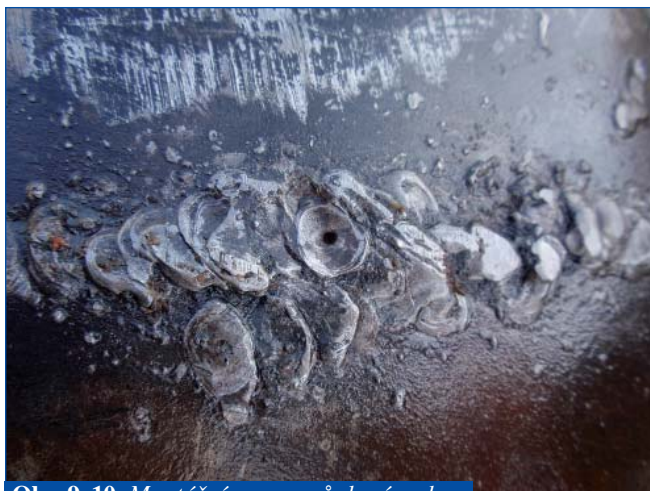
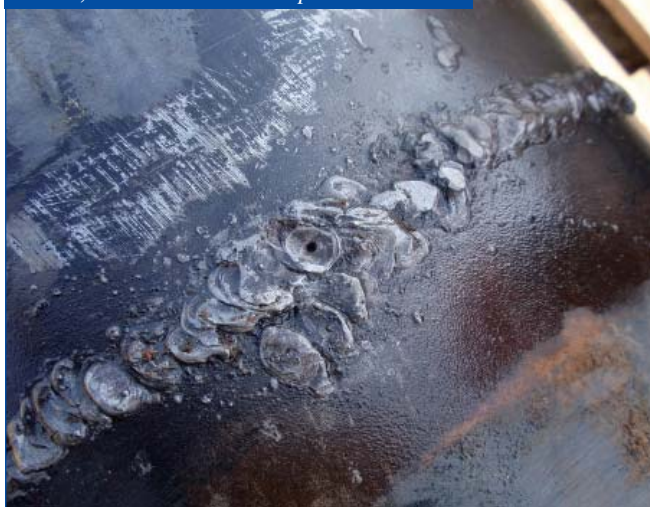
Obr. 9, 10. Montážní svar s průchozí vadou

Po odpuštění tlaku byl v poloze 12 nalezen imponující montážní obvodový svar (obr. 9 a 10), na jehož krycí vrstvě svářeč rozhodně nešetřil materiálem. Kořen svaru v místě perforace však nalezen nebyl. Je s podivem, že tento svar trpící na první pohled výraznými nedostatky mohl projít všemi kontrolami prováděnými při výstavbě tohoto plynovodu (B2 dle TPG 702 04) v roce 1997. Pro srovnání – v ČR se tou dobou stavěl plynovod B2 DN 1 000 z Lanžhotu směrem na Horu Svaté Kateřiny, kde se zkoušky prozářením, kromě jiných zkoušek a kontrol, prováděly na všech montážních obvodových svarech.

Následně byla provedena zpětná kontrola výsledků vnitřní inspekce místa, ale ani při důkladné kontrole nebyly zjištěny žádné anomálie v záznamu inteligentního ježka. Toto zjištění znovu potvrdilo dlouhodobé zkušenosti CEPS a.s., že inteligentní ježek typu MFL není schopen na potrubí detekovat vady tohoto typu a rozsahu. Uvedené zkušenosti vycházejí z tlakových reparací po vnitřních inspekcích pomocí ježků MFL na více než 200 km plynovodů a produktovodů. Podruhé byla detekována netěsnost na úseku postaveném v letech 1991–92.
