Nový přístup k výsledkům vnitřní inspekce

Ing. Aleš Brynych¹, Alexandrs Jelinskis², Filip Tesar¹

¹ CEPS a. s., ² SIA "LatRosTrans" (Lotyšsko)

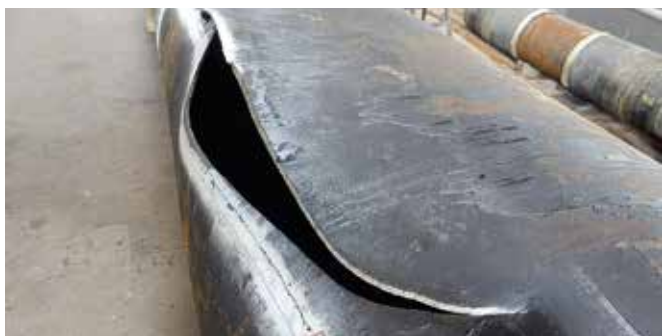
Obr. 4. Zkušební těleso DN 700 po destrukci

Tlakování do destrukce probíhalo monotónním zatěžováním bez prodlev. Destrukce trubního materiálu zkušebního tělesa nastala při tlaku 101,45 bar. Tento tlak byl o cca 1,5 bar nižší, než by odpovídalo teoretickému tlaku na mezi pevnosti. Příčinou destrukce bylo porušení integrity trubního materiálu v přechodové oblasti podélného továrního svaru, odkud se vzniklá trhlinka rozšířila v ose potrubí oběma směry a zastavila se až po vybočení do základního trubního materiálu – viz obr. 4.

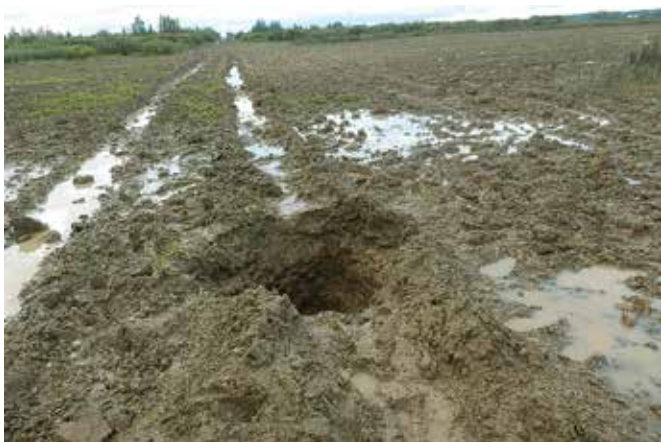
Obr. 8. Místo destrukce

V průběhu řízeného zvyšování tlaku došlo na úseku 1 při tlaku 70,5 bar k destrukci potrubí. Při této destrukci poklesl tlak v potrubí během 1 sekundy na 0 bar, což odpovídalo úniku cca 10 m³ vody. Na základě této skutečnosti se předpokládalo, že místo destrukce bude možné nalézt pochůzkou po trase. Tento předpoklad se plně potvrdil, protože místo destrukce bylo lokalizováno během jedné hodiny. Jak je patrné z obr. 8, nebyl tento mohutný únik vody až tak devastující pro své okolí, nicméně zabezpečení trasy proti pohybu osob a techniky po dobu tlakových zkoušek je nezbytností.

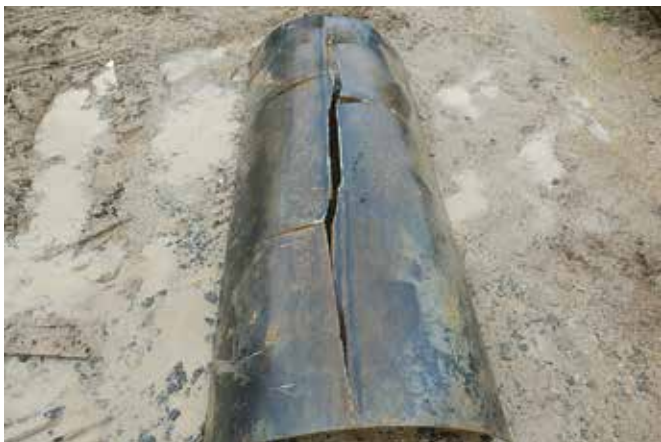
Obr. 9. Potrubí poškozené destrukcí

Příčinou destrukce byla podélná trhлина uprostřed podélného továrního svaru na vnější straně potrubí v poloze 12 – viz obr. 9. Příčné (obvodové) řezy na potrubí byly provedeny až následně při svařečsko-montážních pracích spojených s provizorní opravou poškozeného místa, neboť z úseku muselo být před definitivní opravou vytěsněno cca 1 700 m³ vody.

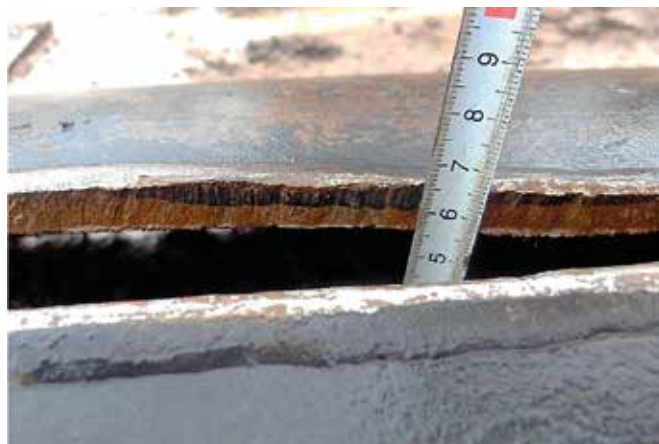
Obr. 10. Stěna potrubí v místě destrukce

U porušeného podélného továrního svaru byla při vnějším povrchu lomová plocha pokryta černým povlakem – viz obr. 10. Tento povlak v nejhlubším místě zasahoval, až do hloubky 7 mm, přičemž celková tloušťka stěny trubky v místě defektu, tedy oblast podélného svaru, byla cca 11 mm. Tato oblast při

vnějším povrchu s nesouvisle černým povlakem byla cca 150 mm dlouhá, avšak celková délka trhliny dosahovala délky až 250 mm.

Šetřením se zjistilo, že černým povlakem na stěně lomové plochy byl standardně používaný asfaltový izolační primer. Při nanášení tovární izolace pravděpodobně pronikla použitá rozehrátá asfaltová hmota částečně do povrchové trhliny podélného svaru. Stupeň pokrytí povrchu trhliny nátěrovou hmotou samozřejmě závisel na jejím rozevření. To vysvětluje, proč nebyla povrchová trhлина kontaminovaná asfaltem v celé své délce. Z uvedeného zjištění jasně vyplynulo, že tato podélná trhлина musela vzniknout již v procesu výroby, existovala v potrubí více než 40 let a zůstala skryta všem běžně dostupným metodám vnitřní inspekce, které byly v průběhu posledních 13 let nasazeny.

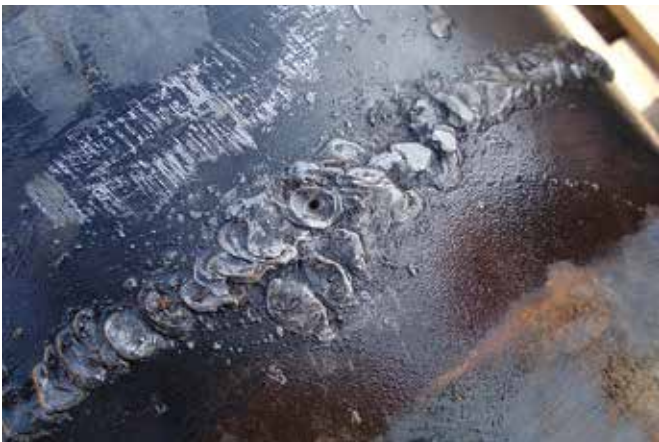
Obr. 11. Montážní svar s průchozí vadou

Po lokalizaci a odkopání místa úniku vody byl v poloze 12 nalezen impozantní montážní obvodový svar – viz obr. 11, na jehož krycí vrstvě svářeč materiálem rozhodně nešetřil. Kořen v místě perforace byste však hledali marně. Je s podivem, že tento svar, již na první pohled s tak výraznými nedostatky, mohl projít všemi kontrolami, které měly být prováděny při výstavbě.

Při zpětné kontrole výsledků vnitřní inspekce tohoto místa nebyly zjištěny v záznamu inteligentního ježka žádné anomálie.
