Off-line inspekce – důležitý nástroj pro investiční rozhodování

Off-line Inspection: An Important Tool for Investment Decisions

Ing. Cedrik Klimeš¹, Ing. Aleš Brynych²

¹E.ON Distribuce, a.s., ²CEPS a.s.
cedrik.klimes@eon.cz; info@ceps-as.cz

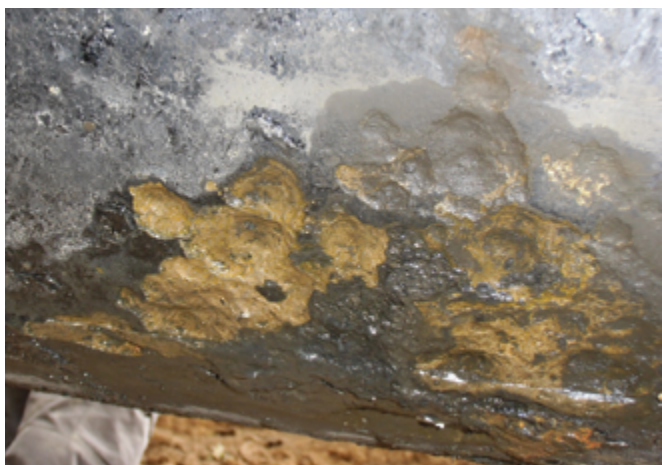
V devadesátých letech byl tento plynovod kompletně rehabilitován a bez poruchy provozován dalších dvacet let. Na jaře roku 2016 byl v místě křížení tohoto plynovodu se silnicí č. III/12114 poblíž obce Čížová nedaleko Písku detekován únik zemního plynu. Po obnažení plynovodu byla nalezena rozsáhlá koroze části potrubí (viz obr. 1), která byla v obdobném rozsahu objevena i při dalším kontrolním odkryvu v téže lokalitě.

Obr. 1. Koroze potrubí DN 600
Fig. 1 Corrosion on the DN 600 pipeline

V místě detekovaného úniku byl plynovod odkopán po obou stranách uvedené silnice v délkách cca 10 a 20 m. Po odkrytí byly nalezeny oba typy potrubí. Tovární izolace na šroubovicově svařovaných trubkách byla (jak se i předem očekávalo) vyhovující, avšak izolace na obloucích z podélně svařovaných trubek byla značně „vyžilá“ a tenká (viz obr. 4). Po odstranění izolace byla na několika místech objevena plošná koruze. Navíc byl v dané lokalitě naměřen téměř nulový ochranný potenciál KO.

Příčinou koruze a následného úniku byla tedy „vyžilá“ izolace na obloucích v kombinaci s velmi nízkým ochranným potenciálem.

Obě tyto korozní vady byly následně za provozu opraveny dvěma ocelovými objímkami s kompozitní výplní (viz obr. 2).

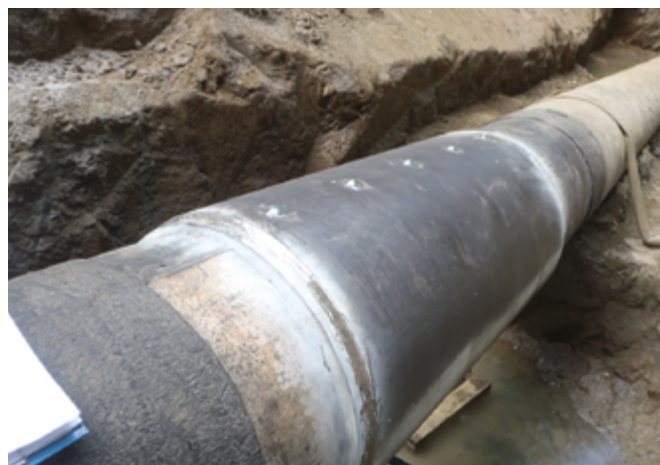
Obr. 2. Potrubí opravené pomocí ocelové objímky
Fig. 2 Pipe repair using a steel sleeve

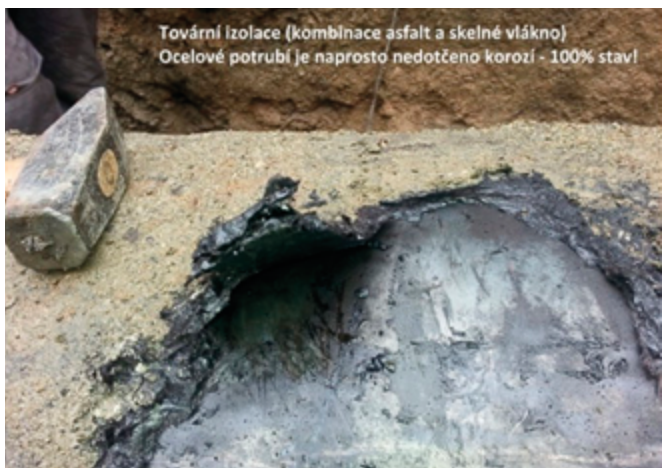
Při výstavbě plynovodu byly převážně použity šroubovicově svařované trubky 630x7 mm z oceli 11 373 opatřené tovární izolací. Toto potrubí opatřené tovární asfaltovou izolací pevnostně vyztuženou skelnými vlákny bylo na všech již dříve odkrytých místech v naprostém pořádku bez jakýchkoliv známek koruze (viz obr. 3).

Obr. 3. Kvalitní tovární asfaltová izolace
Fig. 3 High-quality factory bitumen coating

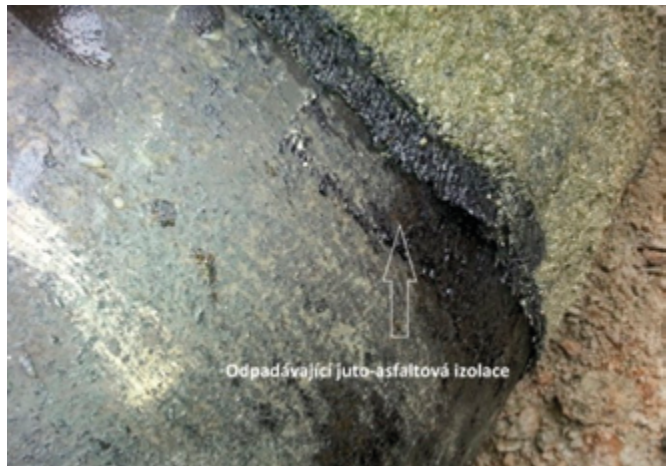
Obr. 4. Nekvalitní juta-asfaltová izolace
Fig. 4 Low-quality jute and bitumen coating

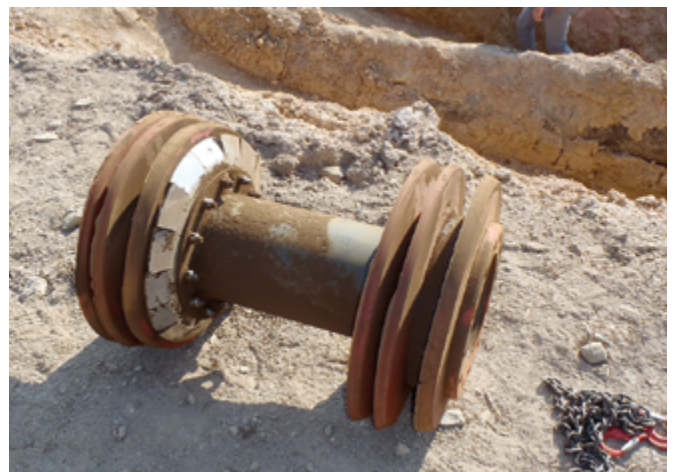
na 570 mm. Píst poháněný stlačeným vzduchem se při čištění pohyboval průměrnou rychlostí 0,5 m/s a vynesl z potrubí cca 2 litry prachu. Všechny segmenty kalibrační desky byly částečně deformované (viz obr. 6), ale nebyly na nich patrné ostré záseky a vrypy. Minimální průměr kalibrační desky po deformaci činil 540 mm. Po vyhodnocení kalibrační desky dodavatelem vnitřní inspekce bylo rozhodnuto pokračovat v inspekci pomocí deformačního ježka.

Obr. 6. Čistící píst s kalibrační deskou
Fig. 6 The cleaning piston with a calibration plate

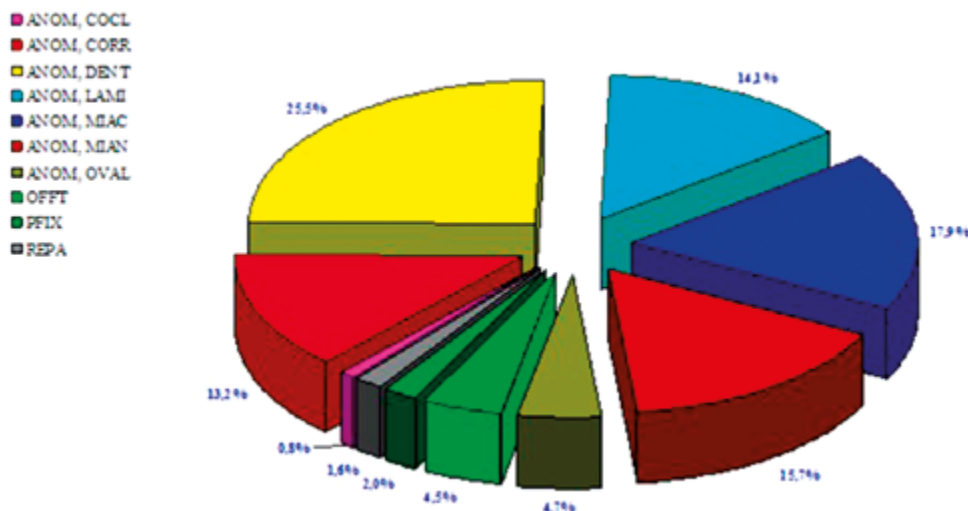
- Na potrubí byly zjištěny tyto druhy anomálií: vnější a vnitřní úbytky kovu, laminace a geometrické deformace.
- V rámci hodnotících kritérií existuje 69 indikací zatříděných jako úbytek kovu. Z toho je 65 vnějších úbytků kovu a 4 vnitřní úbytky kovu.
- Maximální hloubka vnějšího úbytku stěny potrubí je 55% ve staničení 5 549,67 m.
- Anomálie úbytku kovu, které by na základě výpočtů MAOP vyžadovaly snížení provozního tlaku, se na potrubí nevyskytují.
- Jedna z detekovaných laminací je šikmého směru.
- Na inspektovaném úseku je 125 promáčklin, ale pouze tři promáčkliny převyšují 7% OD (vnějšího průměru), nejhlubší se nachází ve staničení 6 988,89 m.
- Jedenáct lokalit na potrubí bylo doporučeno k odkopání a opravě. Jedná se o jednotlivé vady nebo skupiny

sousedících anomálií, které mohou ovlivnit celistvost potrubí. V 7 případech se jedná o vnější korozní vady, z toho pět z těchto lokalit je soustředěno na úseku plynovodu o délce cca 115 m v místě křížení trasy VTL plynovodu se silnicí č. III/12114 u obce Čížová, ve kterém byly již v roce 2016 zjištěny a opraveny dvě závažné korozní vady. Ve třech lokalitách jsou k opravě doporučeny promáčkliny, které vznikly pravděpodobně při výstavbě plynovodu a v jedné lokalitě je doporučeno opravit výrobní vadu (šikmá laminace).

- Žádná z ostatních anomálií opravu naléhavě nevyžaduje.

Obr. 15. Zatřídění a podíl detekovaných anomálií
Fig. 15 Classification and shares of identified features

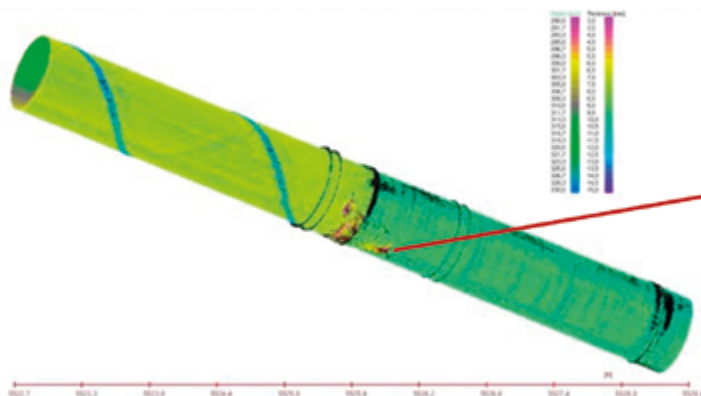
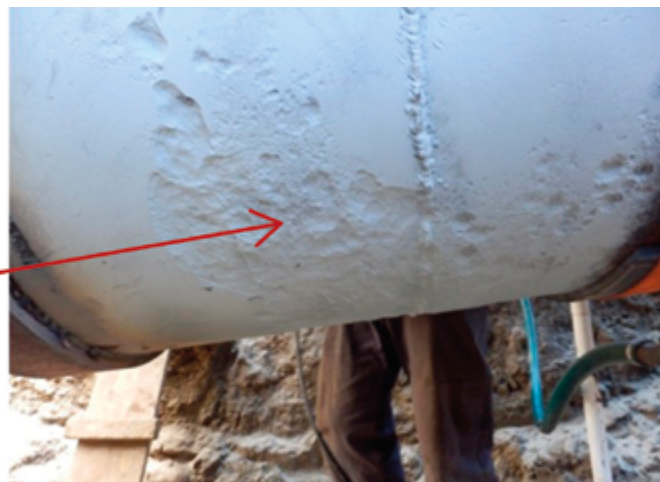
Výsledky hodnotící zprávy byly konfrontovány s dokumentací v minulosti provedených oprav v lokalitě křížení plynovodu se silnicí č. III/12114 u obce Čížová. Jak je patrné například z následujících dvou obrázků, vady detekované UT ježkem jsou ve velmi dobré shodě s pořízenou fotodokumentací (viz obr. 16).

Obr. 16. Prezentace UT vady překryté objímkou (vlevo) a fotografie korozní vady před osazením objímkou (vpravo)
 Fig. 16 Presentation of the ultrasonically tested defect covered by the sleeve (left) and the corrosion defect before sleeve mounting (right)
