# Rehabilitace vtl. plynovodu po dlouhé době provozu

## První provozní aplikace v Československu

Rehabilitován byl 4,26 km dlouhý úsek plynovodu DN 200 PN 25 mezi Plzní Bolevcem a Třemošnou. Tento úsek je polovinou plynovodu Plzeň - Horní Bříza, který byl vybudován pro dopravu svítiplynu s max. provozním tlakem 2,5 MPa. Tento plynovod spojuje dva jiné plynovody, které jsou již vybudovány v PN 40 a po jeho převedení (včetně přípojek) do stejné kategorie bude možno celou tuto část sítě převést na provozní tlak 4 MPa, a tím výrazně zvýšit její dosažitelnou přepravní kapacitu.

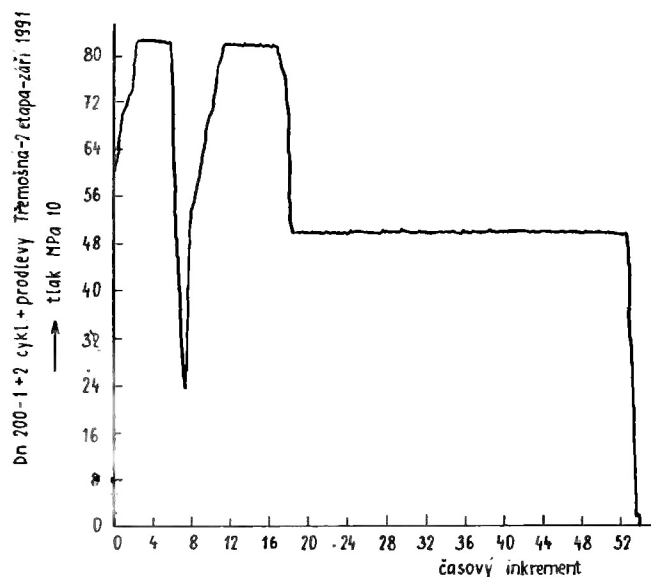
Obr. 4. Zápis obou cyklů napěťové zkoušky včetně prodlev a následné hlavní tlakové zkoušky dle ČSN 38 6410 (úsek č. 4)

cyklu následuje 60 min prodleva, poté je plynovod opět modulovaně odtlakován na nulový přetlak. Následuje druhý tlakový cyklus se stejným průběhem. Po ukončení prodlevy na konci cyklu se modulovaně snížil tlak na 5 MPa, což je zkušební tlak předepsaný ČSN 38 6410 pro hydraulickou tlakovou zkoušku. Při tomto tlaku proběhla zkouška po dobu předepsaných 6 hodin. Grafický záznam z úplného tlakového cyklu je na obrázku 4. Pro ilustraci je na obrázku 5 osazen i manometr ručičkový, na němž je vidět maximální dosažený tlak v průběhu prvního cyklu napětové zkoušky, 8,3 MPa. Celý proces zkoušky (růst tlaku a přičerpávané množství vody) je sledován a řízen prostřednictvím speciální elektronické měřicí ústředny (obr. 6). Celé technologické a měřicí vybavení je instalováno odděleně do dvou skříňových Avii 31 (obr. 7).

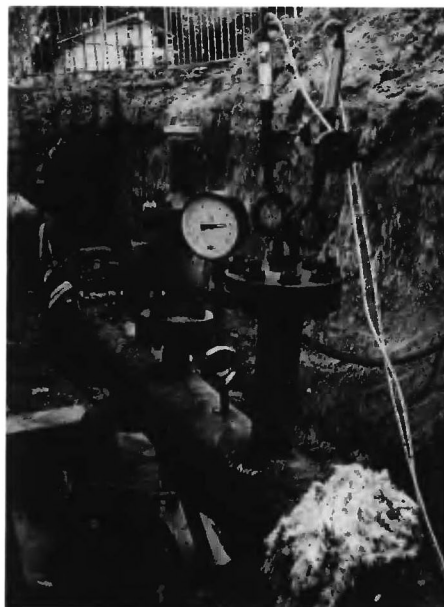
Obr. 5. Pro plynárníka poněkud nezvyklý pohled - ručička manometru ukazuje maximální tlak při prvním cyklu napěťové zkoušky - u potrubí DN 200 PN 25 je to 8,3 MPa!!

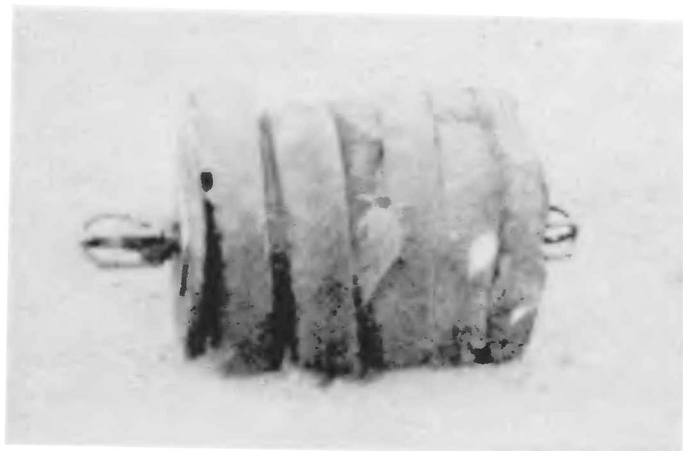
Obr. 8. Molitanový píst po průchodu 660 m dlouhého úseku hrdlového plynovodu

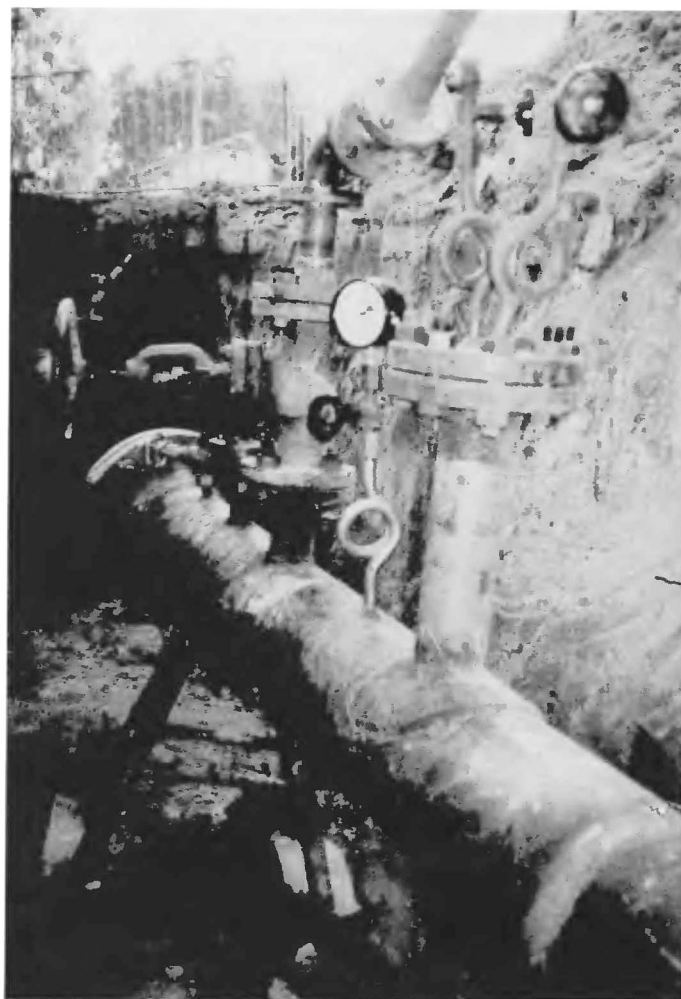
Obr. 10. Vakuumetr ukazuje podtlak v potrubí - tentokrát je tam (opět nezvyklých) minus 96 kPa

to procesu spočívá ve snížení absolutního tlaku v potrubí na takové hodnoty, kdy je již bod varu vody natolik blízký teplotě zeminy, že dochází k tvorbě vysoce nasycených par nebo dokonce k varu zbylé vody v potrubí. V daném případě bylo dosaženo tlaku 4 kPa (podtlak 96 kPa, tj. cca - 0,96 at), obrázek 9 a 10, což sice ještě nevedlo k bezprostřednímu varu vody v potrubí, ale byla dosažena taková relativní vlhkost odsávaného vzduchu, že po 4 hodinách čerpání byl po otevření komor vnitřní povrch potrubí suchý.

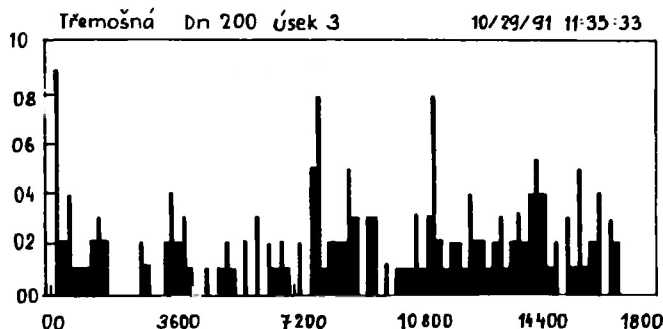
Obr. 11. Záznam akustické emise z prvního tlakovacího cyklu  
první cyklus tlakování 4,8 - 8,4 MPa; celkový počet akustických událostí 178

Pro ilustraci jsou uvedeny záznamy z měření na třetím úseku, znázorněné v grafech na *obrázcích 11 a 12*. V průběhu prvního tlakování docházelo k záznamu značného počtu událostí AE, který by mohl svědčit o výskytu trhliny. Avšak při druhém tlakování událostí AE takřka vymizely. Vysoký počet událostí v průběhu prvních tlakování vyplývá ze způsobu uložení potrubí. V průběhu prvního tlakování docházelo zjevně k dosti značnému uvolňování potrubí v zemi, s tendencí jeho pohybu ve svahu a v ohybech. Při druhém tlakování, kdy už byla tato část potrubí stabilizována, byl zaznamenán podstatně nižší počet signálů událostí AE, což rovněž dokazuje, že vysoký počet událostí AE při prvním tlakování nepocházel od trhliny v materiálu nebo ve svaru potrubí. Druhé tlakování těchto úseků prokázalo, že záznamy událostí AE nepocházejí od trhlín, vzhledem k nepravidelnosti, jakož i nesouvislé návaznosti těchto záznamů. Měření signálů událostí AE při druhém cyklu tlakování prokázala neopakovatelnost signálů získaných při cyklu prvním, zatímco jejich opakování by svědčilo o možných trhlínách v základním materiálu či svarech potrubí.

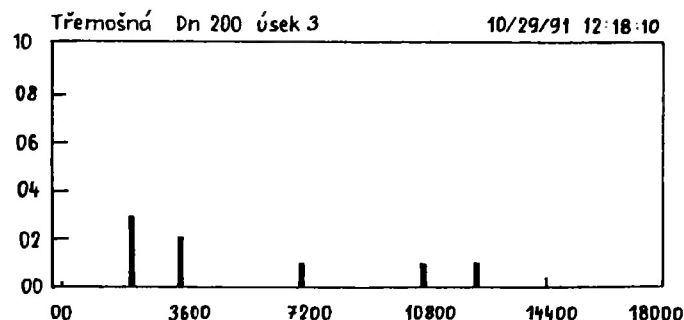
Obr. 12. Záznam akustické emise z druhého tlakovacího cyklu  
druhý cyklus tlakování 4,8 - 7,8 MPa; celkový počet akustických událostí 8

Opakované tlakování všech úseků potrubí a záznamy signálů událostí AE z opakovaných měření prokázaly způsobnost tohoto potrubí pro provoz při zvýšeném tlaku přepravovaného plynu.
