První off-line inspekce distribučního vysokotlakového plynovodu v ČR

V dubnu letošního roku uskutečnil CEPS jako generální dodavatel akce unikátní vnitřní inspekci VTL distribučního plynovodu DN 300 zásobujícího Brno a především paroplynovou teplárnu Červený mlýn (obr. 1) o celkovém maximálním elektrickém výkonu 95 MW. Vnitřní inspekce VTL-plynovodu proběhla při plánované odstávce teplárny, v rámci které byla prováděna generální oprava spalovací turbíny SGT-100 (V64.3A). Úplná odstávka teplárny byla naplánována v termínu od 21. března do 29. května 2016. Odstávku teplárny využil provozovatel distribučního plynovodu

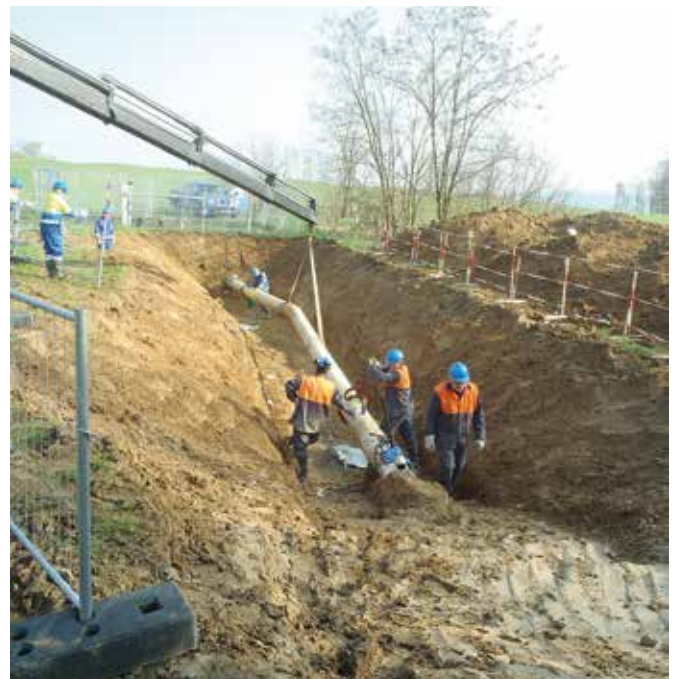
Obr. 2. Rozpojování potrubí u TU Soběšice

Veškeré rozpojovací práce „pod plynem“ provedla skupina speciálních technologií společnosti RWE Distribuční služby s využitím metody přerušení průtoku v plynovodech uzavíracími balony (obr. 2).

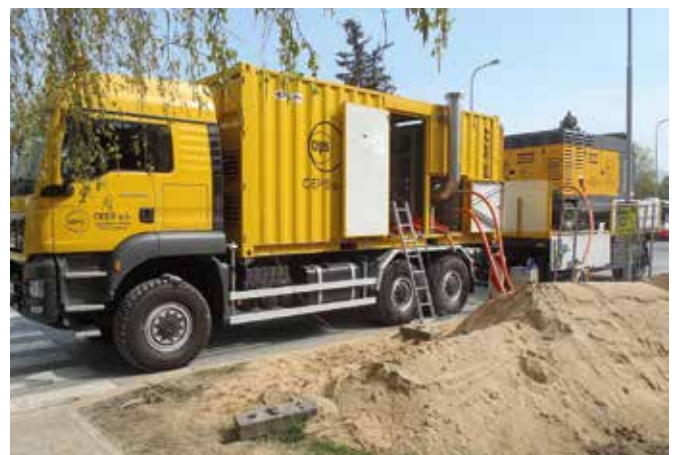
Obr. 3. Mobilní generátor inertizační směsi

Zbývající část plynovodu o délce 2,1 km byla odplyněna v rámci vnitřní inspekce. Tato část plynovodu byla již odplyněna nepřímou s využitím inertizační dusíkové směsi. Použitím inertizačního plynu bylo zcela zabráněno vzniku výbušné směsi v potrubí, což zásadně přispělo ke zvýšení bezpečnosti a rychlosti procesu odplyňování. Inertizační směs byla vyráběna přímo na staveništi mobilním generátorem s výkonem 1 100 m³/hod. (obr. 3) pracujícími technologiemi membránové separace dusíku z atmosférického vzduchu. Tato technologie byla podrobně popsána v předložském ročníku časopisu Plyn [2].

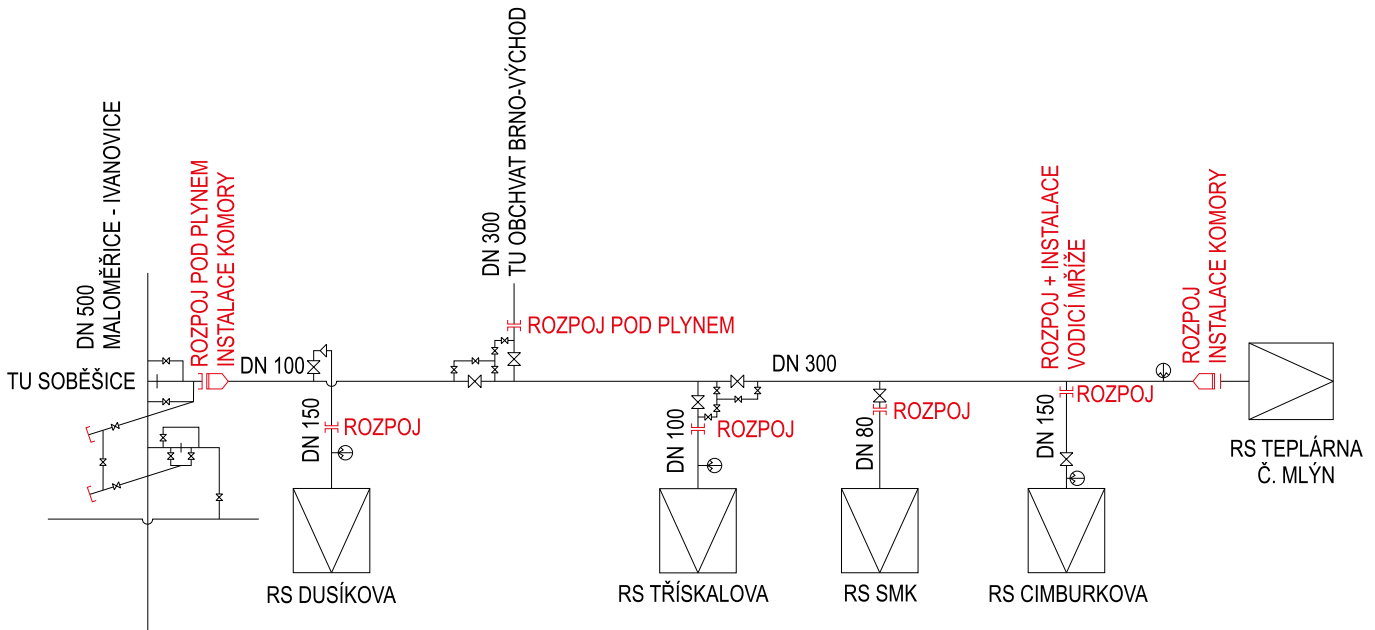
Obr. 4. Schéma úprav plynovodu

Jak již bylo uvedeno v úvodu článku, dotčený VTL-plynovod nebyl postaven tak, aby bez úprav umožňoval průjezd čistících a inspekčních nástrojů. Proto bylo nezbytné plynovod na obou koncích dočasně vybavit speciálními komorami pro odesílání a příjem čistících a inspekčních nástrojů. Vzhledem ke specifickým, diametrálně odlišným nárokům na koncové komory při různých fázích prací, tedy při provádění mechanického čištění, kalibrace, chemického čištění, off-line inspekce a sušení potrubí, bylo nutné navrhnout a vyrobit soupravu šesti přírubových nástavců, ze kterých bylo možné pro každou z uvedených činností operativně sestavit koncové komory požadovaných parametrů. Na každý konec plynovodu byl přivařen pouze jeden nástavec, ke kterému se ostatní potřebné specifické díly připojovaly operativně pomocí přírubových spojů. V rámci úprav plynovodu bylo rovněž provedeno odpojení a zaslepení všech pěti odboček (obr. 4).

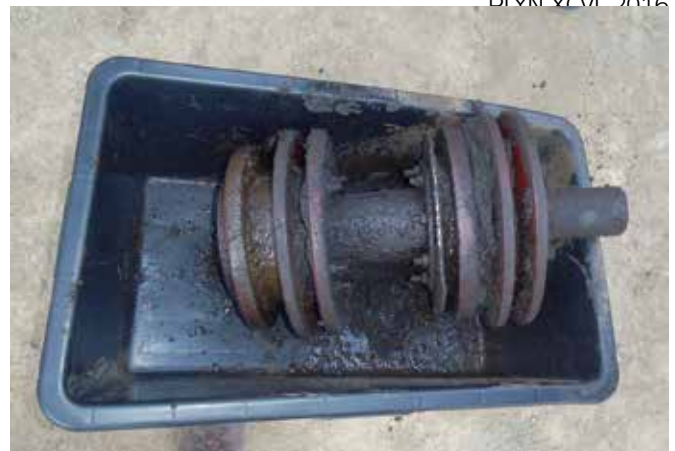
Obr. 5. Kalibrační píst

Čištění již odplyněného potrubí bylo provedeno lamelovým pístem, který byl v potrubí posouván stlačeným vzduchem. Čistící píst vynesl z potrubí po pěti hodinách chodu cca 8 kg nečistot (!), které svou barvou a konzistencí připomínaly vlhkou betonovou směs (obr. 5). Z nečistot vyjmutých z potrubí byl odebrán vzorek pro provedení laboratorního rozboru. Vzhledem k tomu, že skutečná doba čištění byla o celé dvě hodiny delší než doba průchodu pístu ježka stanovená výpočtem, o výsledek kalibrace se v té chvíli začali obávat i ti největší optimisté, pesimisté byli klidní.

Doba průjezdu kalibračního pístu však již odpovídala plánovaným předpokladům. Po otevření komory v podvečer 20. dubna v 18.36 hod. a po vyjmutí pístu se všem zúčastněným velmi ulevilo a pesimisté byli překvapeni – kalibrační deska žádná významná poškození nevykazovala (obr. 6).

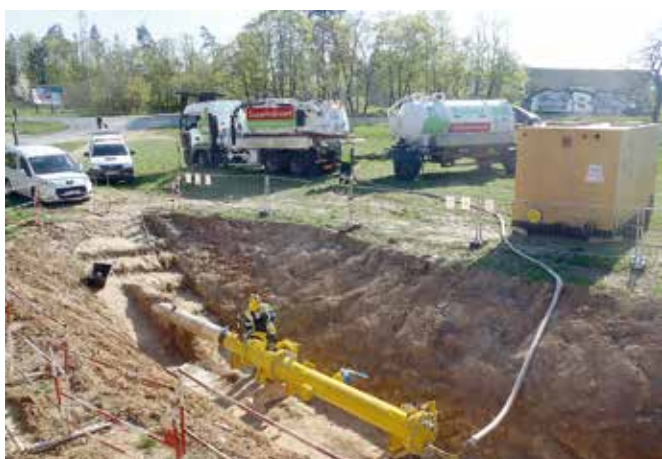
Obr. 8. Stáčení čisticího roztoku do cisterny

Chemické čištění je další z operací, které měly v Brně svojí plynárenskou premiéru. Cílem chemického čištění bylo odstranění zbytků oleje a kondenzátu z vnitřního povrchu potrubí tak, aby následně nemohlo dojít ke kontaminaci 700 m³ vody, použité pro pohon inspekčních nástrojů. Čištění bylo provedeno průjezdem plynovodu tzv. „čisticím vlakem“ (obr. 7) sestaveným ze čtyř oddělovacích lamelových pístů, mezi které byla načerpána jedna chemická a dvě výplachové dávky. Principem chemického čištění bylo rozpouštění zbytků oleje do chemického činidla PETROSOL a jejich následný výplach z potrubí. Posun čistícího vlaku potrubím byl zajištěn stlačeným vzduchem. Použitý čistící roztok a výplachová voda byly po ukončení čištění ekologicky likvidovány jako nebezpečný odpad (obr. 8–9).

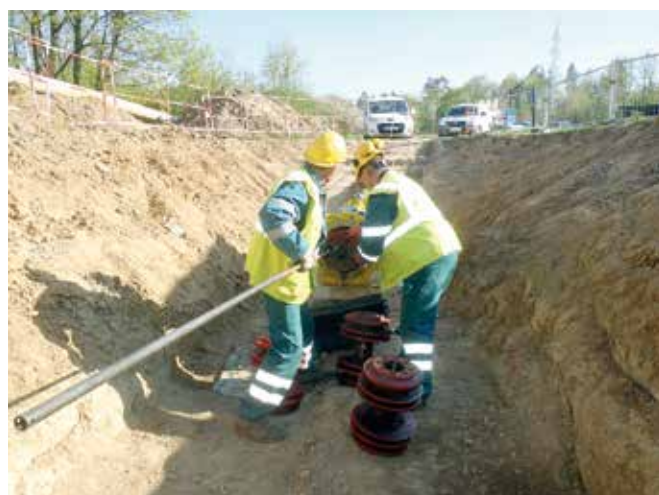
Obr. 9. Rozebírání „čisticího vlaku“

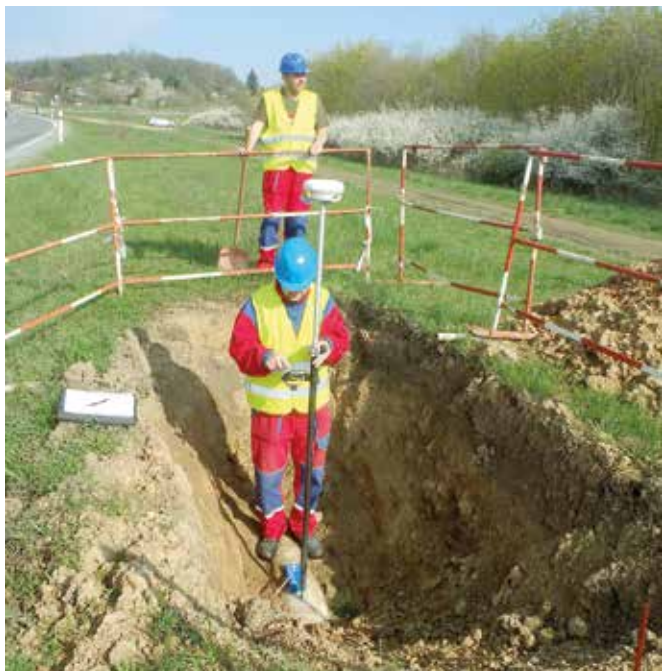
Obr. 10. Zaměřování markerů přístrojem DGPS

Jako referenční body byly podle okolností použity buď přístupné obvodové svary, nebo magnetické markery instalované přímo na potrubí, případně elektronické markery nadzemní. Pro dosažení vysoké přesnosti geografického mapování trasy plynovodu bylo nutné osadit referenční body v rozestupu maximálně 250 m a jejich polohu geodeticky zaměřit diferenciálním přístrojem GPS (DGPS) (obr. 10).

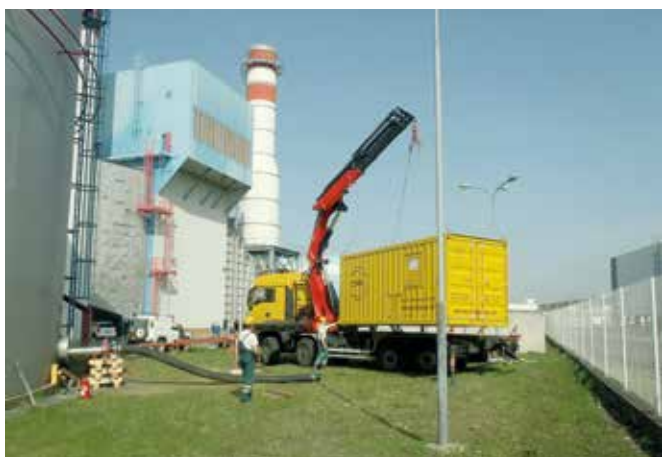
Obr. 11. Montáž sacího potrubí

V blízkosti teplárny se bohužel nenachází žádný přírodní zdroj vody, ze kterého by bylo možné vodu pro potřebu inspekce odebírat. Díky vstřícnému přístupu pracovníků Tepláren Brno byla zvládnuta i tato komplikace. Teplárny Brno poskytly pro provedení inspekce nepoužívanou nádrž na LTO o objemu 5 000 m³. Před použitím bylo nutné nádrž nejprve dokonale vyčistit od zbytků LTO a dále vybavit dostatečně kapacitním sacím potrubím (obr. 11–12).

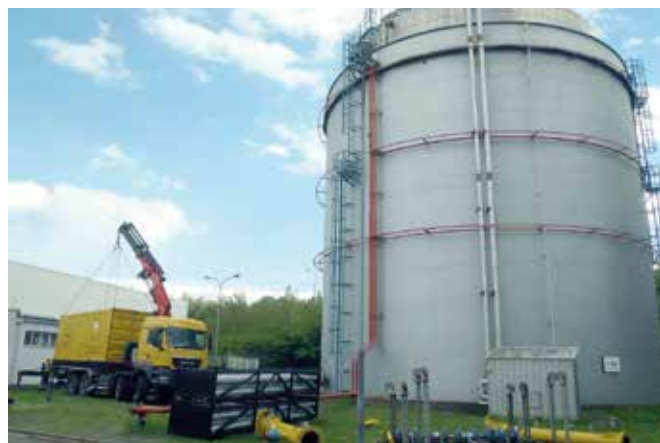
Obr. 12. Nádrž, čerpadlo a inspekční nástroje

Pro čerpání vody použil CEPS speciální, na zakázku postavené čerpadlo, poháněné úctyhodným šestiválcovým turbo-diesellovým motorem Caterpillar s objemem válců 18,1 l a výkonem necelých 600 kW. K nádrži bylo čerpadlo připojeno sacím potrubím DN 200. Připojení výtlaku čerpadla ke startovací komoře bylo provedeno mobilním potrubím DN 150 PN 63 přes areál teplárny o délce cca 200 m. Inspekční nástroj byl předem vložen do příslušného dílu startovací komory, který byl následně připojen k nástavci přivařenému na potrubí.

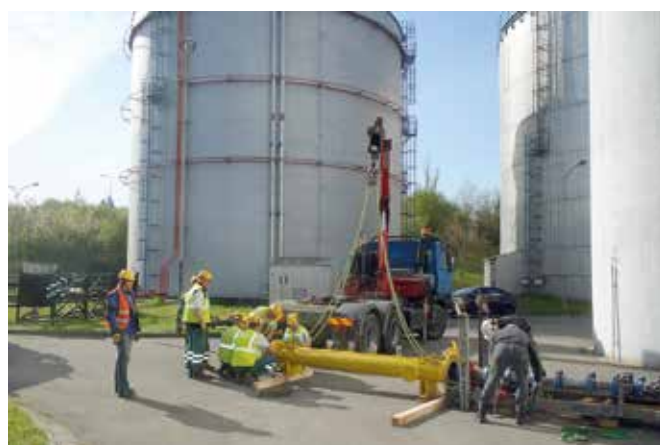
Obr. 13. „Nabíjení“ inspekčního nástroje do komory

Běh prvního inspekčního nástroje byl naplánován na pátek 22. dubna 2016. V tento den opět zavládl mezi zúčastněnými lehká nervozita (pouze u optimistů, pesimisté zůstávali klidní). Průchodnost potrubí pro inspekční nástroj totiž zdaleka nelze považovat za zcela zaručenou, a to i přesto, že byla v předstihu ověřena průchodem pístu s kalibrační deskou. Tolerance lehkého a krátkého kalibračního pístu k překážkám v potrubí je ve srovnání s těžkým a téměř 3 metrovým inspekčním nástrojem mnohem příznivější. Pravděpodobnost uvíznutí inspekčního nástroje je tudíž vyšší, než v případě ježka s kalibrační deskou (obr. 13).

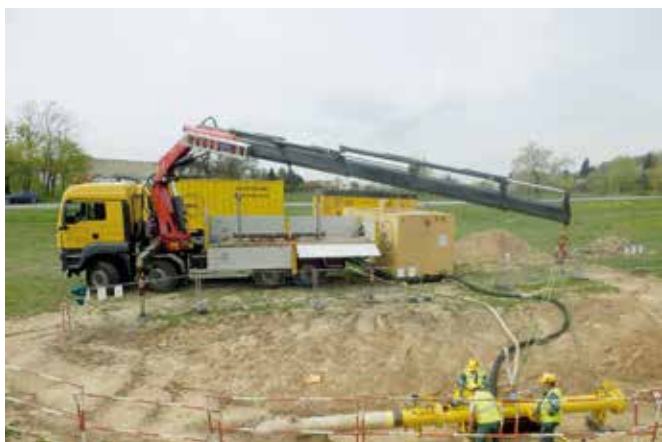
Obr. 14. Dojezd inspekčního nástroje

Běh druhého inspekčního nástroje (MFL) byl naplánován na následující den. Tentokrát již o úspěchu prakticky nikdo nepochyboval. Průběh inspekčního běhu se od předchozího téměř nelišil. Jediným patrným rozdílem byla změna zvuku, který při pohybu inspekčního nástroje vydával. Zvuk těžšího MFL nástroje spíše připomínal dunění rozjetého nákladního vlaku a řada přítomných tak mohla pochopit, jak byl Antonín Dvořák při své tvorbě inspirován jízdou a zvuky vlaku. Jízda druhého inspekčního nástroje byla rovněž zakončena hladkým přistáním v dojezdové komoře, což však už nikoho nepřekvapilo (obr. 14–15).

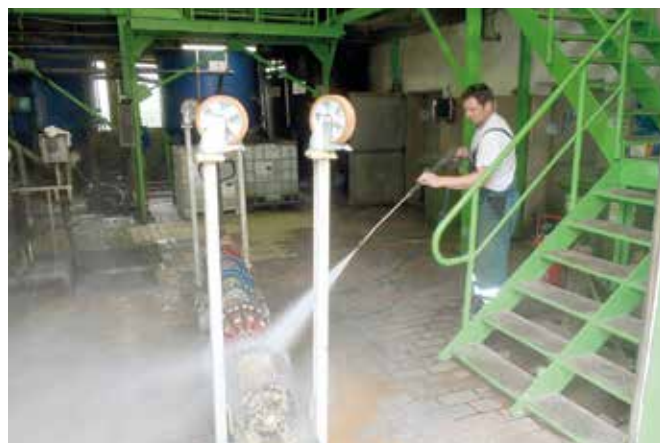
Obr. 15. Čištění inspekčního nástroje po akci

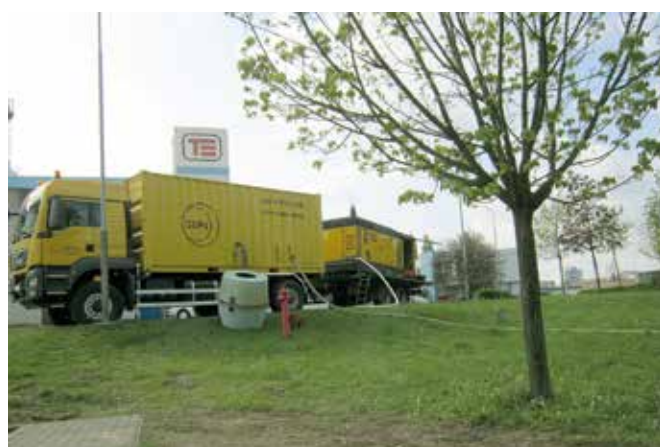
Obr. 16. Generátor vysoce suchého vzduchu

Základním předpokladem pro následný spolehlivý provoz plynovodu po provedené inspekci je jeho vysušení. Odstranění zbytkové vody z potrubí se mimo jiné zabráňuje vzniku a rozvoji vnitřní koroze a provozním problémům se zamrznutím vody v regulátorech tlaku plynu. Sušení bylo provedeno technologií vhánění vysoce suchého vzduchu do potrubí. Pro sušení byl využit vysoce suchý vzduch vyrobený mobilním generátorem přímo na staveništi (obr. 16). Účinnost sušení byla zvýšena pravidelnými průjezdy molitanových pístů potrubím, které rovnoměrně roztíraly zbytkovou vodu po celém vnitřním povrchu trubky a tím zvětšovaly její výparnou plochu. Potrubí plynovodu bylo vysušeno v souladu s požadavky TPG 702 11 [3] na teplotu rosného bodu $-20\text{ }^{\circ}\text{C}$.

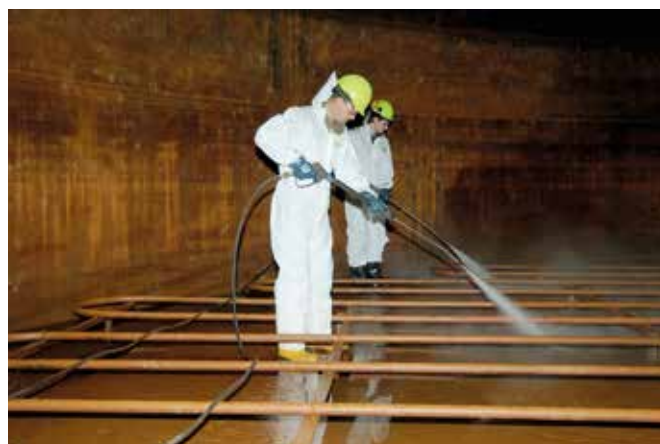
Obr. 17. Čištění vnitřku nádrže po inspekci

Po dokončení vnitřní inspekce byl proveden chemický rozbor vody použité pro pohon inspekčních nástrojů. Chemickým rozбором byla potvrzena vysoká kvalita provedeného chemického čištění potrubí, neboť použitá voda ve sledovaných parametrech splňovala požadavky na vodu odpadní a nemusela být tudíž likvidována jako nebezpečný odpad. Chemické čištění bylo tedy velice přínosné i z ekologického hlediska, neboť jeho provedením bylo zabráněno vzniku velkého množství (700 m^3) nebezpečného odpadu. Vyprázdňená nádrž byla následně odborně vyčištěna a předána zpět provozovateli (obr. 17).
