KOMPLEXNÍ PŘÍSTUP K ZABEZPEČENÍ INTEGRITY VYSOKOTLAKÉHO PLYNOVODU DN 400

Ing. Aleš Brynych
CEPS a.s.

Konkrétním příkladem tohoto komplexního přístupu k zabezpečení integrity byla rehabilitace plynovodu DN 400 o délce 55 km v jihozápadním Polsku. Rehabilitace zahrnovala tyto základní kroky:

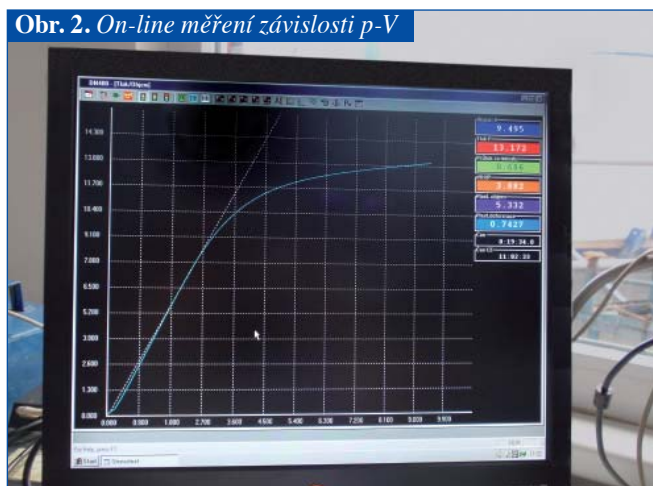
Obr. 2. On-line měření závislosti p-V

V průběhu tlakových zkoušek při zvyšování tlaku nebo tlakových výdrží byly on-line sledovány a měřeny závislosti p-V a p-t (obr. 2), průtok přičerpané vody, celkový přičerpaný objem, velikost přičerpaného plastického objemu a hodnota trvalé integrální deformace ϵ .

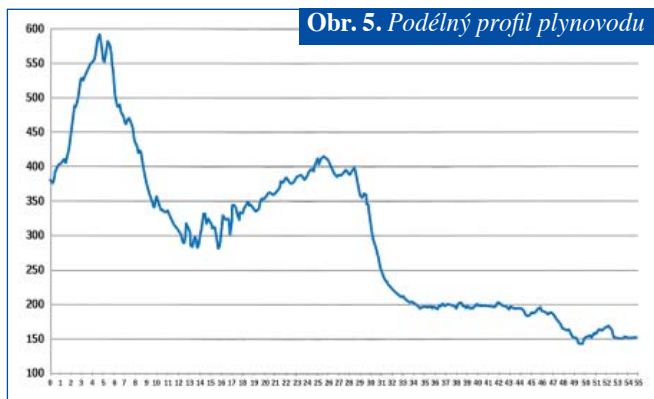
Obr. 5. Podélný profil plynovodu

Plynovod DN 400 byl rozdělen na čtyři pracovní celky, které byly postupně po jednom odstavovány z provozu a následně po provedení oprav, výřezů defektů, tlakové reparační a vysušení opět zprovoznovány. Každý pracovní celek byl dále dělen na pracovní úseky, na kterých byly prováděny tlakové reparační. Rozdělení plynovodu na pracovní úseky bylo značně obtížné, neboť území, kterým plynovod procházel, připomínalo spíše Českomoravskou vrchovinu nebo podhůří Krkonoš než polskou rovinu. To vyplývá i z podélného profilu, kde vertikální osa grafu znázorňuje převýšení, resp. nadmořskou výšku v intervalu 100 až 600 metrů a horizontální osa délku plynovodu v intervalu 0 až 55 km (obr. 5).

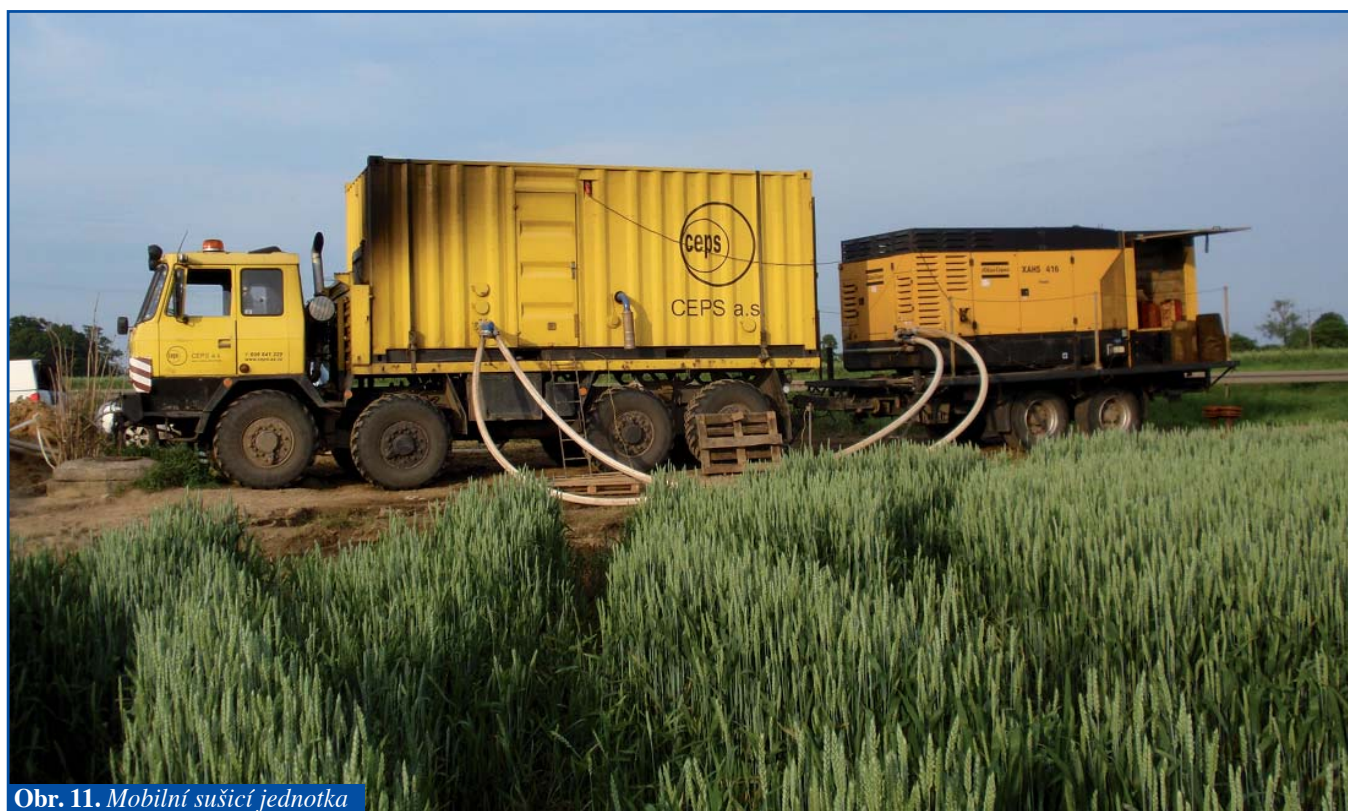
Obr. 11. Mobilní sušič jednotka

Po provedené tlakové reparaci a po propojení pracovních úseků každého pracovního celku bylo potrubí plynovodu vysušeno na teplotu rosného bodu (TRB) vody ve vzduchu vystupujícím z potrubí $-20\text{ }^{\circ}\text{C}$. Sušení bylo provedeno pomocí vysoce suchého vzduchu o TRB $-80\text{ }^{\circ}\text{C}$, který byl v množství 1 200 m³ za hodinu vhnán do sušeného potrubí. Zdrojem tohoto vysušeného vzduchu byla mobilní sušící jednotka PSA (obr. 11). V průběhu sušení byla zbylá voda z po-
