Nový přístup k výsledkům vnitřní inspekce

Ing. Aleš Brynych¹, Alexandrs Jelinskis², Filip Tesar¹

¹ CEPS a. s., ² SIA "LatRosTrans" (Lotyšsko)

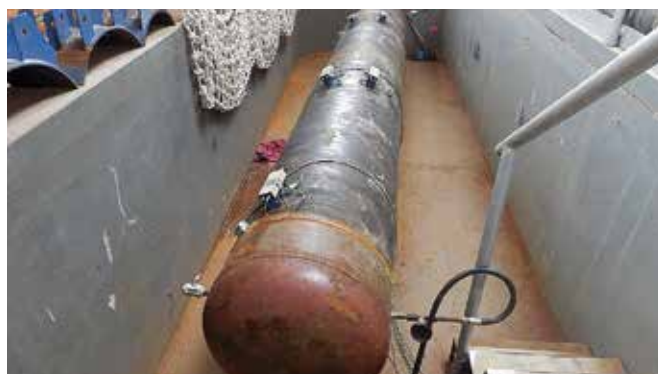
Obr. 2. Zkušební těleso

Návarky na zkušební těleso byly osazeny armaturami, na které se napojily vysokotlaké hadice pro přívod a odpouštění tlakové vody a elektronické snímače tlaku. Na trubní těleso byly poté připevněny senzory akustické emise (AE) – viz obr. 2.

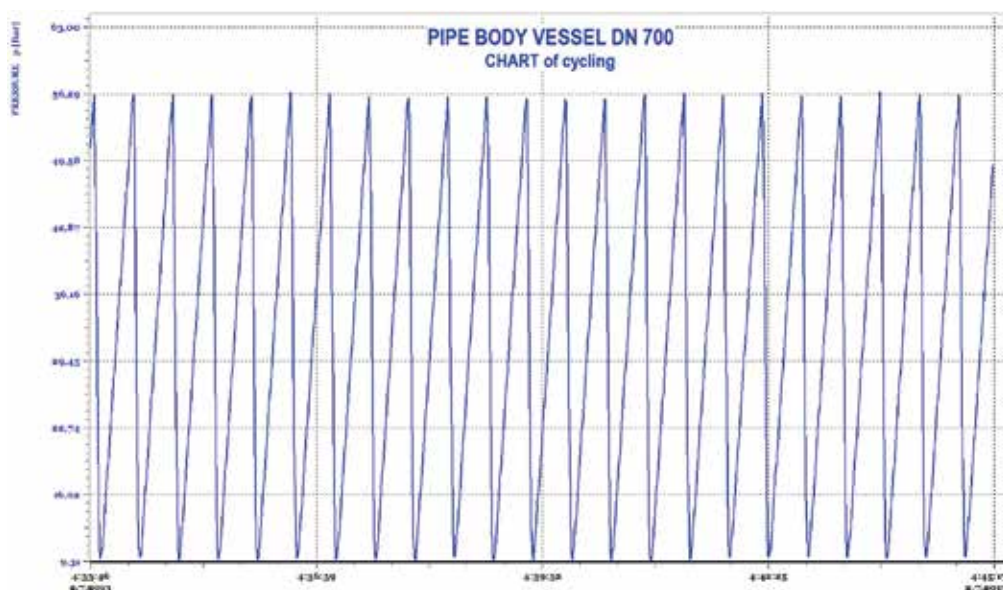
Obr. 3. Část záznamu tlaku v čase při cyklických zkouškách

- tlak ve zkušebním tělese,
- záznam tlaku v čase (kontrola počtu a velikosti zkušebních tlakových cyklů) – viz obr. 3,
- vývoj signálu akustické emise během zkoušek (kontrola vzniku možného rozvoje trhlin únavovým mechanismem).

V průběhu 7 dní bylo na zkušebním tělese provedeno 16 194 cyklů, což při frekvenci 1 cyklus/den simuluje více než 40 let dalšího života potrubí. Při cyklickém zatěžování zkušebního tělesa nebyl nalezen žádný zdroj akustické emise vykazující znaky rozvoje únavového poškození materiálu. Provedené cyklické zkoušky uskutečněné po modelovém testu integrity plně prověřily zvýšenou odolnost trubního vzorku proti možnému únavovému rozvoji vad.

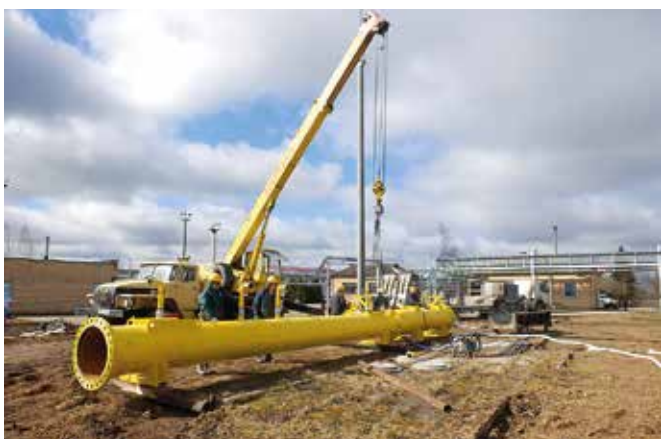
Obr. 5. Mobilní nástavce pro inspekční ježky

režimu se již nepředpokládal další rozvoj únavových vad (především vznik a růst trhlin ve stěně potrubí) způsobený střídáním tlaků v ropovodu. I přes nepřetržitou funkci katodové ochrany však nebylo možné v průběhu těchto posledních 13 let vyloučit nárůst defektů způsobených korozi. Z uvedeného důvodu rozhodl vlastník potrubí uskutečnit před provedením testu integrity vnitřní off-line inspekci pomocí TFI-ježka. Inspektovaný úsek potrubí nebyl vybaven komorami pro ukládání a přijímání ani inteligentních ani čistících ježků. Z tohoto důvodu CEPS v předstihu zabezpečil navržení a výrobu dočasných komor a mobilních nástavců pro provedení zatím ne příliš běžné inspekce v režimu off-line – viz obr. 5.

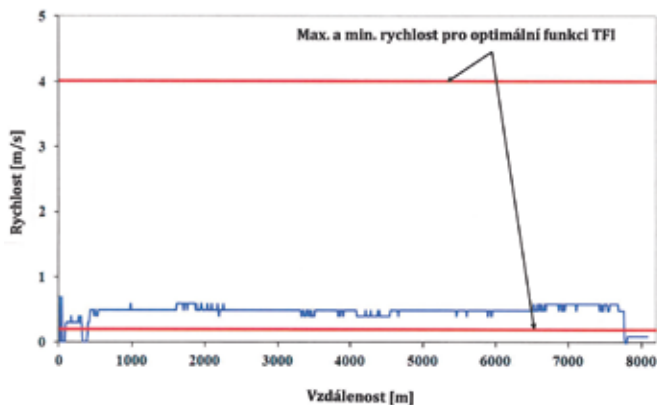
Obr. 6. Rychlost pohybu TFI-ježka potrubím

Řízené protlačení TFI-ježka potrubím se uskutečnilo pomocí vody, která byla čerpána z dočasných nádrží v areálu čerpací stanice v Džukste. Na základě požadavků dodavatele vnitřní inspekce musel být TFI-ježek protlačen potrubím rychlostí alespoň 0,5 m/s – viz obr. 6, což odpovídá rychlosti čerpání minimálně cca 190 l/s, resp. cca 685 m³/h vody do potrubí. Celkem bylo za cca 4,5 hodiny načerpáno 3 100 m³ vody, což odpovídá celkovému geometrickému objemu potrubí.

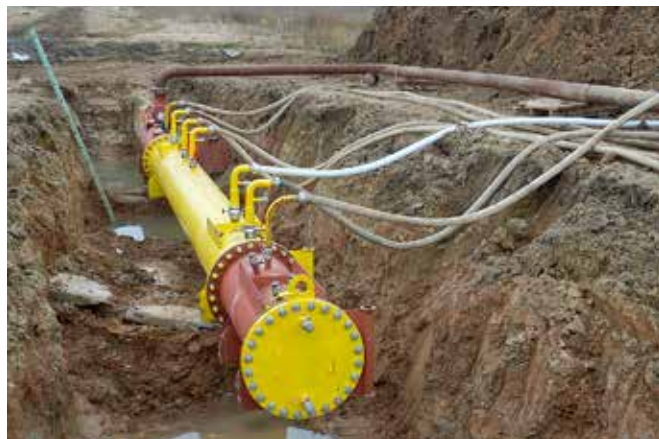
Obr. 7. Napojení sestavy vysílací komory a nástavců na vodovodní potrubí

Pro zajištění dodávky tohoto obrovského množství vody v průběhu několika hodin, bylo nutné mezi rezervoáry a koncem potrubí DN 700 postavit čtyři dočasné vodovody (1x DN 200 a 3x DN 100), které propojily mobilní čerpadla umístěná u rezervoárů s koncem potrubí inspektovaného úseku – viz obr. 7.
