Off-line inspekce – důležitý nástroj pro investiční rozhodování

Off-line Inspection: An Important Tool for Investment Decisions

Ing. Cedrik Klimeš¹, Ing. Aleš Brynych²

¹E.ON Distribuce, a.s., ²CEPS a.s.
cedrik.klimes@eon.cz; info@ceps-as.cz

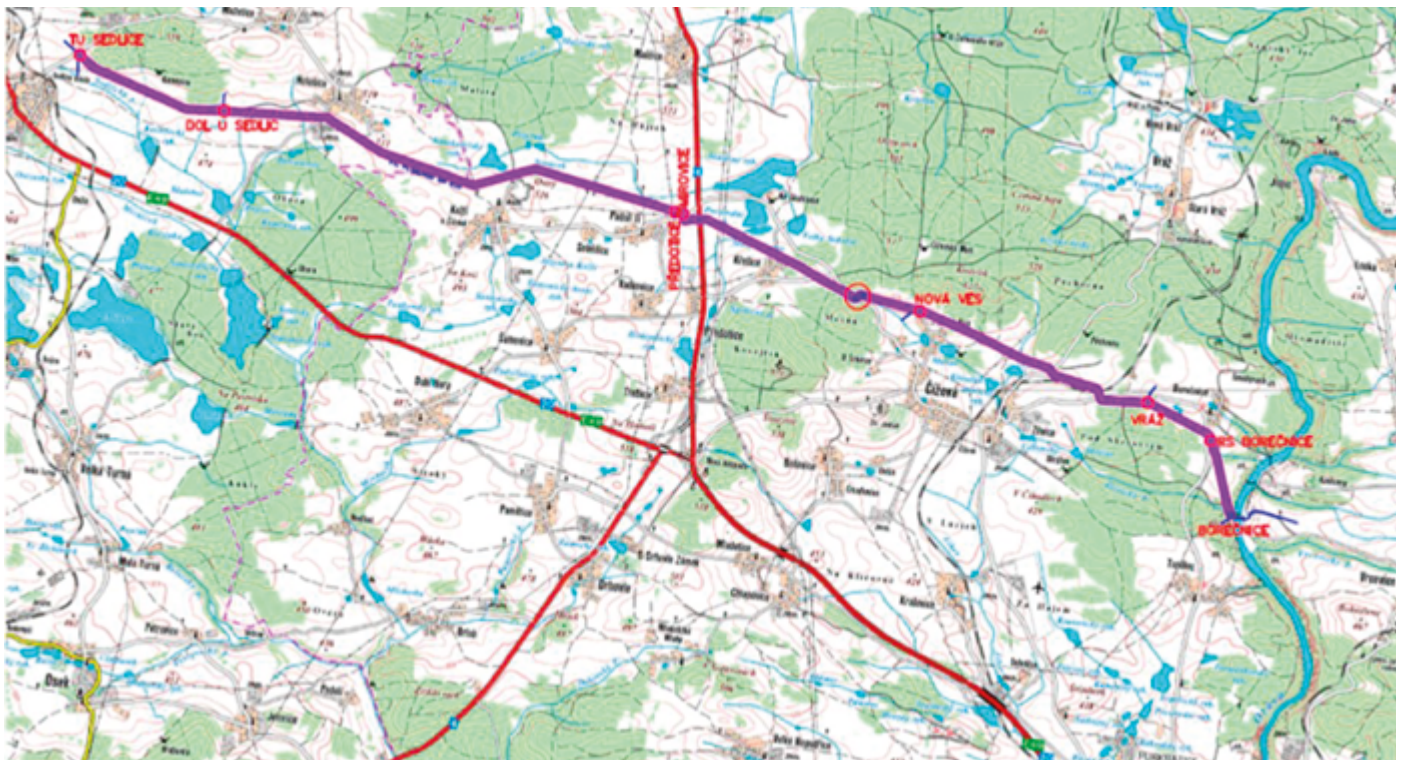
Obr. 5. Trasa plynovodu
Fig. 5 The gas pipeline route

Pro provedení vnitřní inspekce vybral provozovatel úsek plynovodu v délce 15,4 km mezi trasovými uzávěry Borečnice a Sedlice, jehož součástí byla i problematická lokalita s výskytem plošné koruze u obce Čížová (viz obr. 5). Trasa této části plynovodu začíná poblíž řeky Otavy a vede převážně nezastavěným územím k obci Sedlice. Z potrubí DN 600 je vyvedeno 6 odbočujících plynovodů (DN 500, DN 150 a 4x DN 100), z toho pouze největší z nich je zokruhován. Plynovod nebyl vyprojektován ani postaven jako čistitelný a nebyl vybaven komorami pro vkládání/přijímání čistících nebo inspekčních ježků.

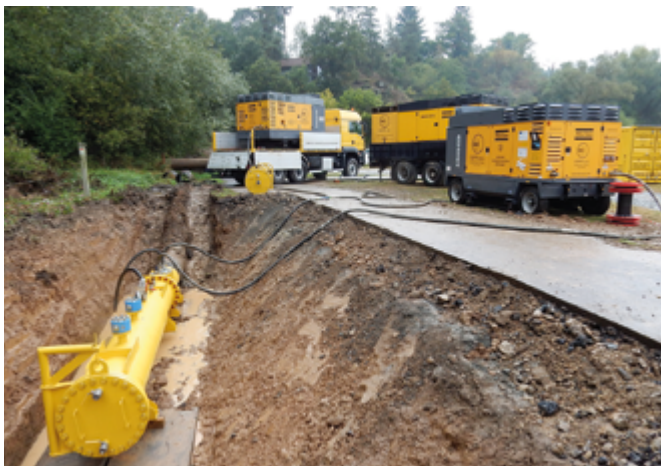
Obr. 7. Inspekce pomocí deformačního ježka
Fig. 7 Inspection using an internal geometry inspection pig

Inspekce byla provedena inspekčním ježkem KALIBRAK, který byl poháněn stlačeným vzduchem při protitlaku cca 3,5 bar. Vzduch byl dodáván kompresory (viz obr. 7) s celkovým výkonem cca 5 600 m³/hod. Na základě vyhodnocení dat naměřených deformačním ježkem poskytovatel vnitřní inspekce definitivně potvrdil, že se v potrubí

plynovodu nevyskytují žádné geometrické defekty, které by bránily průchodu UT ježka, a je možné přistoupit k inspekci. Po tomto zjištění si všichni zainteresovaní opravdu zhluboka oddechli.

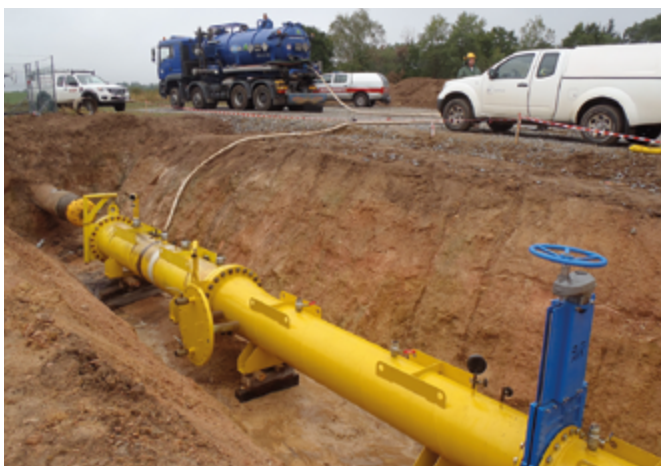
Obr. 8. Chemické čištění potrubí
Fig. 8 Chemical cleaning of the pipe

V lokalitě TU Borečnice byl vytvořen „čisticí vlak“, složený z několika lamelových pístů, mezi které byly postupně načerpány čisticí roztoky. Tento čisticí vlak byl pomocí stlačeného vzduchu řízeně protlačen potrubím směrem k TU Sedlice, kde byly čisticí roztoky společně s nečistotami stáčeny z čisticí komory do cisternových vozů (viz obr. 8) a odváženy k likvidaci na ČOV.

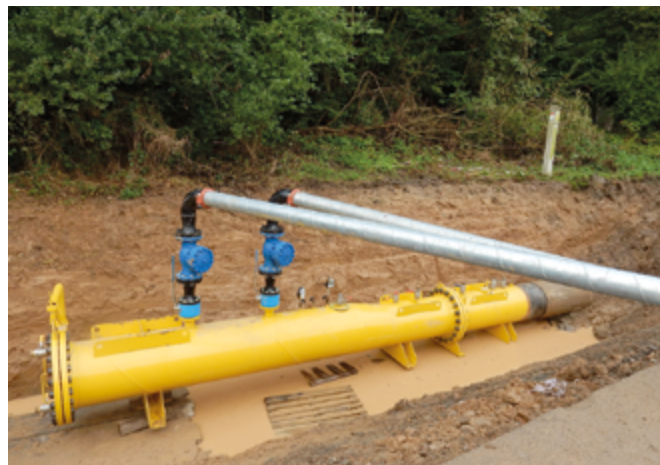
Obr. 10. Inspekční komora
Fig. 10 Inspection trap

Pro provedení vnitřní inspekce byly použity speciální startovací/přijímací inspekční komory (viz obr. 10), které zkonstruoval, vyrobil a instaloval CEPS. Voda pro pohon UT ježka byla odebrána z řeky Otavy a po dokončení inspekčního běhu byla ihned vypuštěna zpět do řeky. Pro zajištění posuvu ježka potrubím rychlostí alespoň 0,5 m/s (minimální požadavek dodavatele inspekce) bylo nutné čerpat vodu do potrubí nepřetržitě v množství min. 540 m³/hod. a zaplnit tak celý objem inspektovaného úseku, který byl 4 560 m³.

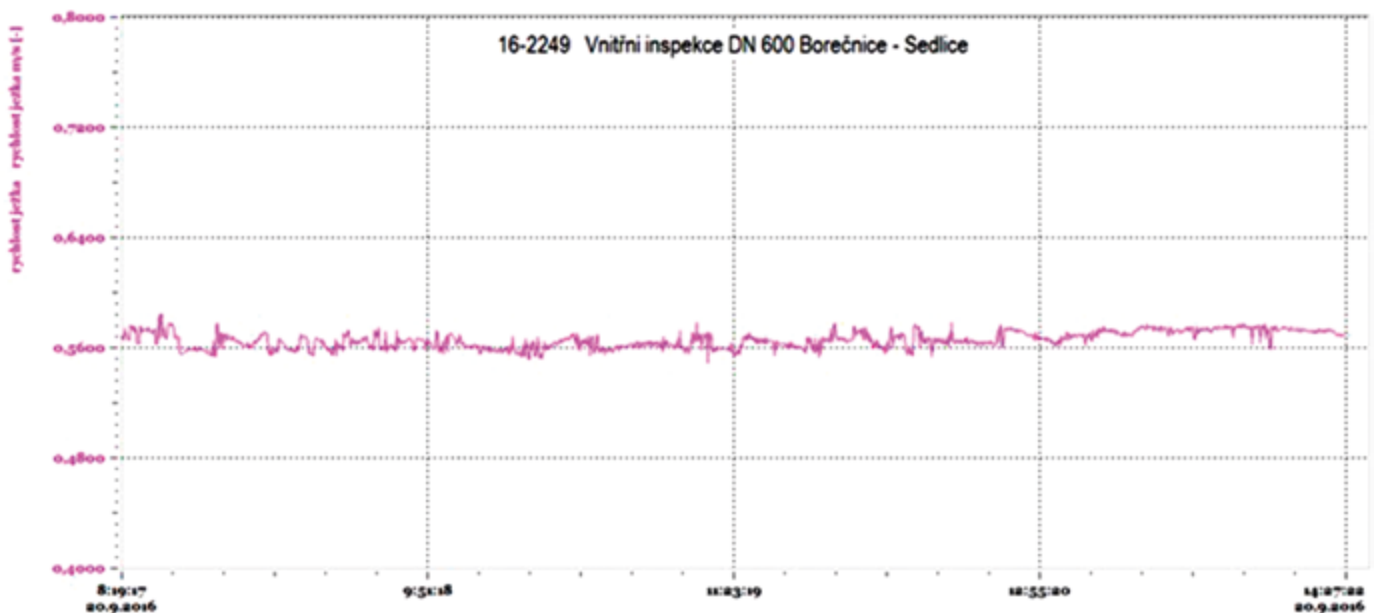
Obr. 12. Záznam rychlosti UT ježka
Fig. 12 UT pig speed recording

Rychlost pohybu ježka v potrubí byla zaznamenávána a vynášena do grafu (viz obr. 12), ze kterého je zřejmé, že hodnoty rychlosti pohybu inspekčního pístu jsou v požadovaném rozsahu pro optimální funkci inspekčního nástroje.

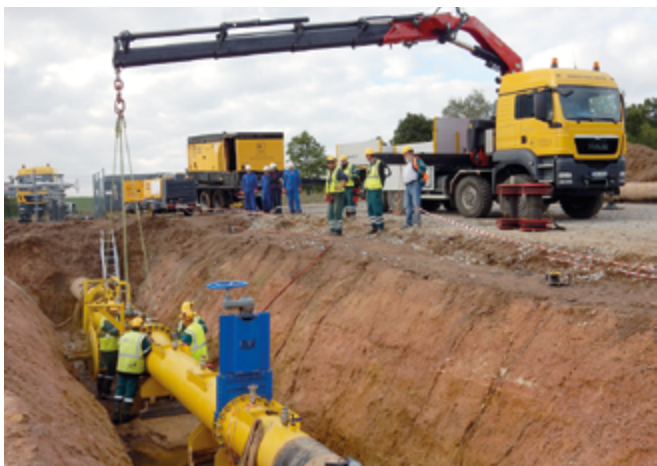
Obr. 13. Demontáž komory
Fig. 13 Trap dismantling

Po demontáži přijímací inspekční komory (viz obr. 13) a vyjmutí UT ježka byla stažena naměřená data (viz obr. 14) a byla provedena jejich kontrola, která potvrdila, že UT ježek byl již při svém prvním běhu protlačen potrubím požadovanou rychlostí a naměřená data jsou použitelná pro další zpracování.

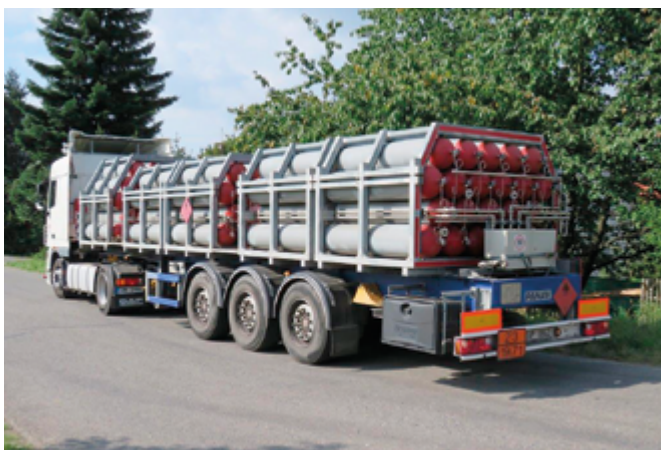
Obr. 17. Zásobování odběratelů pomocí CNG
 Fig. 17 Customers supplied with CNG

Druhým rizikem, kterému se jako provozovatel vystavujete, je nouzové zásobování některých plynovodních odboček pomocí CNG (viz obr. 17). V řešení problematiky spojené s náhradním zásobováním nám pomohlo dálkové sledování a evidence spotřeb jednotlivých odběratelů. Při zvažování našich možností, jestli jsme či nejsme schopni uzásobit odstavené odběratele, jsme porovnávali historii spotřeb a kapacitu závozu plynovodů
